# 顎機能と審美性を考慮した 咬合再構成へのアプローチ ——不調和の改善に向けた対応——

さかきばら るい  
榊原 壘

要町デンタルクリニック  
〒171-0021  
東京都豊島区西池袋5-13-12 MKビル1F

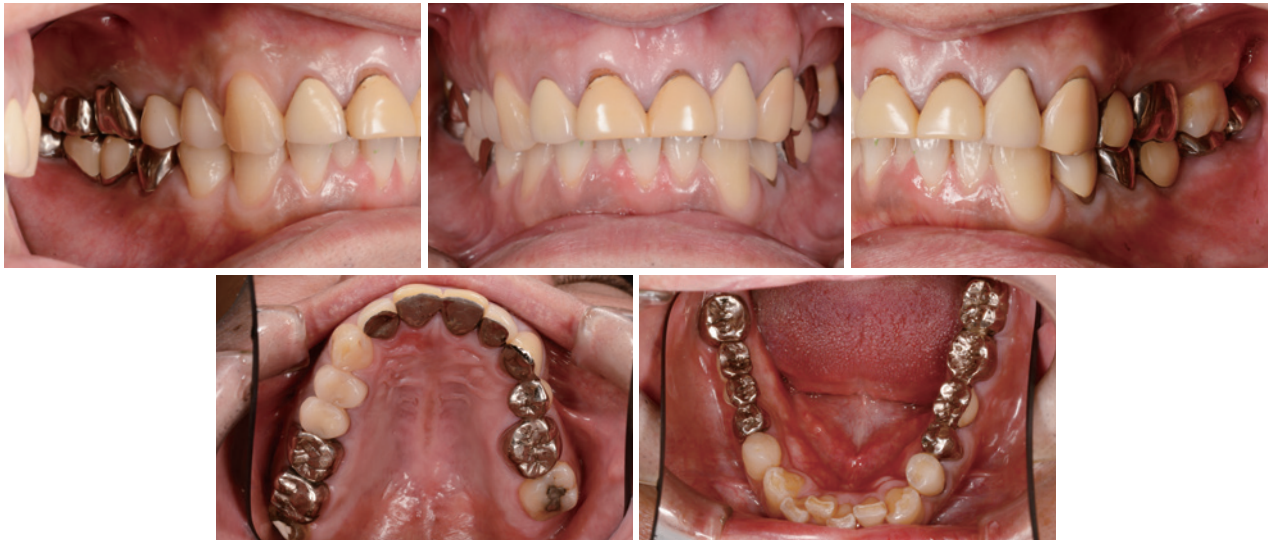
図1 初診時の口腔内写真.

歯科的既往歴：最後に歯科を受診したのは6カ月前で、歯のクリーニングを受けたとのこと。1年に1回ほど気になった時に自宅近くの歯科医院に行きクリーニングを受けている。1カ月前前に⑧クラウンが脱離し冷たいものがしみる。4日前に⑧76⑤ブリッジが脱離した。補綴装置に関しては約10年前に④5を抜歯。⑤は口蓋側に転位していた。抜歯後、③45⑥ブリッジを作製した。上顎前歯に関しては、20年前に歯が折れて補綴を行い何度かやりかえて現在に至る。下顎右側ブリッジは3年前に7が破折し現在の形になった(図1)。

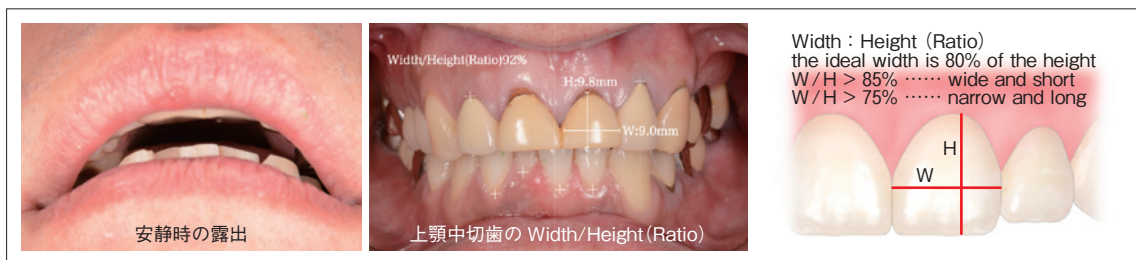
図8 歯の露出と中切歯の歯冠幅径と歯冠長の比率.

上顎中切歯の Width/Height (Ratio) は92%と Wide & Shortであり、下顎前歯部には叢生を認め

た (図8). Premature contact (早期接触点) は右側の上下第二大臼歯であった (図9). CR (中心位) から ICP のずれは, CR から早期接触点である右側上下第二大臼歯を介し, 前方へ 1 mm スライドした位置が ICP であった (図10).

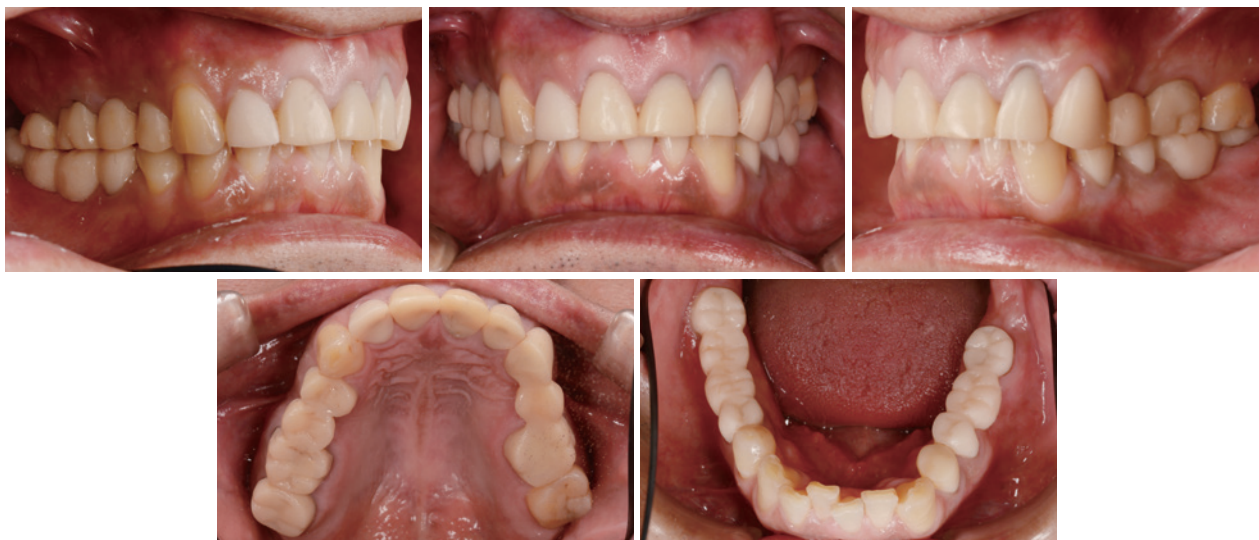
図16 1stプロビジョナルレストレーション。  $\underline{8}$ 5],  $\overline{8}$ は抜歯（この段階では $\overline{8}$ は抜歯していない）。

ビジョナルレストレーションに置き換え、早期接触を取り除きCR=ICPにしていた。抜歯予定であった、 $\underline{5}$ ],  $\underline{8}$ ],  $\overline{8}$ も順次抜歯した。 $\overline{8}$ に関しては応急的にブリッジの支台として使用するため、抜歯はインプラントのオッセオインテグレーション後とした。残存歯の予知性を見極め、根管治療、ハイジーンコントロールを行っていた（図16～図18）。

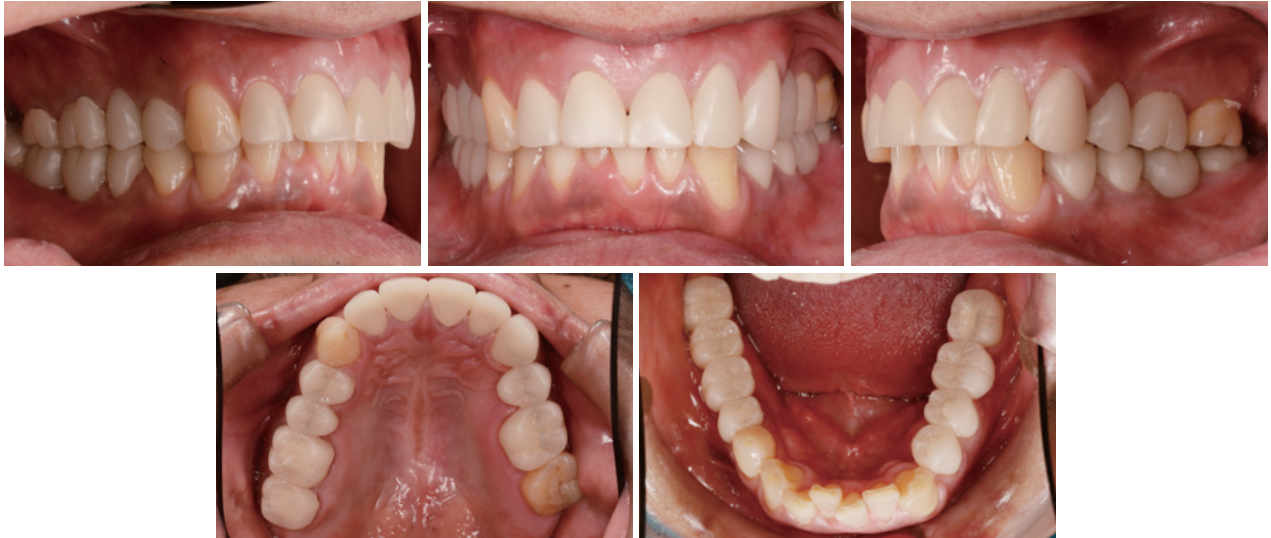
図19 2nd プロビジョナルレストレーション.

- ① 審美的な面では、上顎中切歯の長さや前歯の OverJet, 上顎前歯部の幅径のバランス、犬歯から臼歯へかけてのカントウアの連なり、咬合平面の右下がりによる傾きの補正を行った。
- ② 機能的な面ではスピーの強かった咬合平面、臼歯部の頬舌的な幅径の改善や、左右機能咬頭の位置を補正、そして小臼歯～大臼歯における歯の近遠心的な幅径のコントロールを行い、可能な限り 1 歯対 2 歯となるように調整を行い、パーティカルストップを確実なものにした。LOT 前で下顎に叢生があるため、上顎前歯舌側面を調整することでアンテリアカップリングを調整している。現状では近心傾斜している  $\overline{8}$  があるため、 $\overline{5}$  から  $\overline{7}$  の近遠心の幅径のバランスが不完全である (図19)。

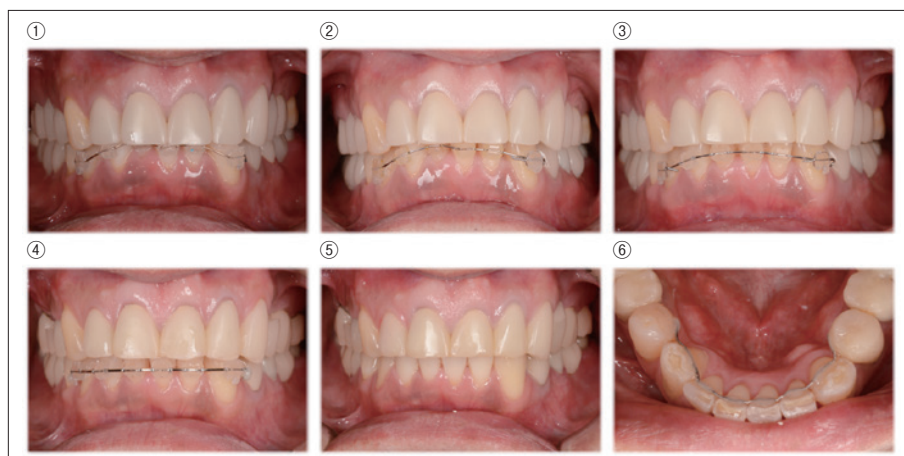
図21 LOT (限局的な矯正治療).

順次慎重に IPR 行い、ブラケットを装着し、約3か月で前歯部の叢生が改善した。保定装置は下顎の左右第一小臼歯間に舌側ワイヤーにて行った (図21)。

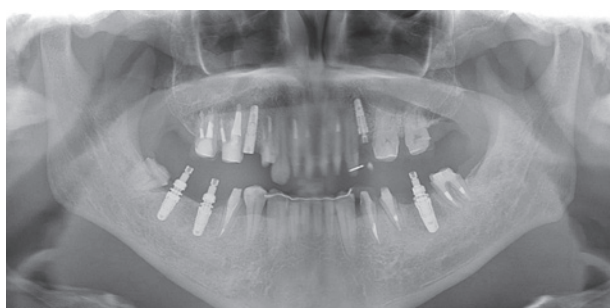
図22 7<sup>5</sup>/<sub>6</sub>部インプラント埋入後のパノラマX線写真.

サージカルガイドを用いて  $\frac{5}{76} \frac{4}{6}$  欠損部にインプラントを埋入した。 $\overline{5}$  に関しては頬側部に埋入時に骨造成を行った (図22・図23)。

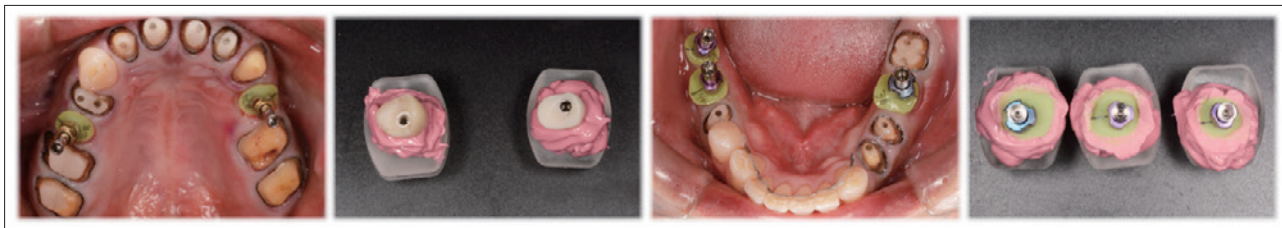
図25 3rd プロビジョナルレストレーションならびにインプラント部位にカスタムアバットメントを作製するための印象採得.

ラボサイドにて3rd プロビジョナルレストレーションならびにインプラント部位のカスタムアバットメントを作製するため、印象採得を行った(図25).

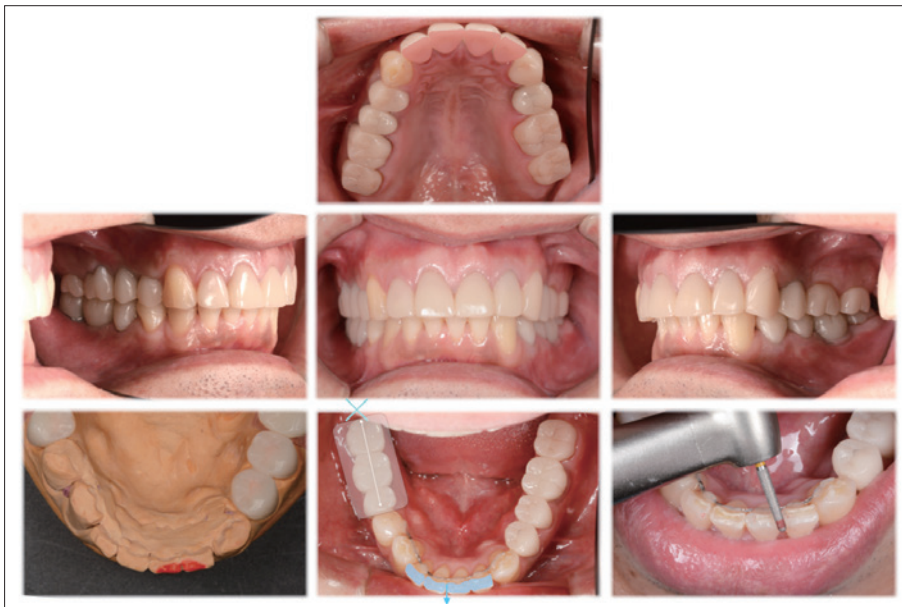
図26 3rd プロビジョナルレストレーション装着時の口腔内写真.

下顎前歯部の叢生の改善と舌側傾斜していた歯軸を改善し広がったアーチに合わせ上顎前歯部の口蓋側面形態の調整を行いアンテリアカップリングを改善し、下顎前歯部の切縁の形態修正も行った. また、それに合わせ臼歯部の咬合面展開角の調整も行った. 8<sup>8</sup>を抜歯したことにより、7<sup>6</sup>の近遠心的幅径も改善することが可能となった. 側方運動時のガイド

は3<sup>3</sup>以外の犬歯は天然歯であるために大きなガイドの変更はできず、左右ともにグループファンクションとなっている(図26).

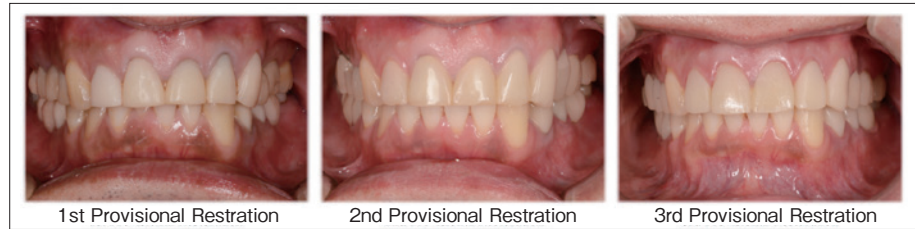
図27 すべてのステージで左側前歯部切縁の咬耗が認められる。

しばらく3rd プロビジョナルレストレーションを使用していると、上顎の切縁を下顎の切縁が乗り越え唇側部分が削れてきた. それぞれのステージごとのプロビジョナルレストレーションを振り返ってみると、同様に左側前歯部切縁の咬耗が認められた(図27).

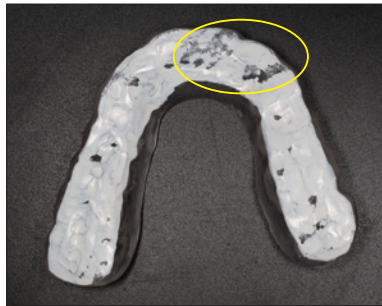
図28 左側へのグラインディングが顕著に見られる。

ナイトガードを作製しマーカーでペイントを行い2日間装着してもらいブラキシズムを調べた. 観察

してみるとわかるのは、左側へのグラインディングが顕著に現れるということであった。問診で、睡眠時に右側を下にして寝ているなどはなかった（図28）。

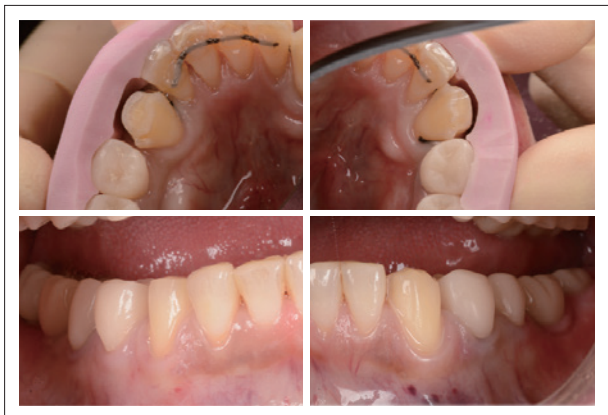
図32 3D PLVを先行して作製するにあたり、ファイナルプロビジョナルレストレーションのシリコンコアを採得し、プレパレーションガイドとして用いた。

先に $\overline{3}\overline{3}$ のPLVを作製し装着後（図32・図33）、全顎的な印象採得を行った。ファイナルプロビジョナルレストレーションからクロスマウントを行い顎位、咬合平面、顎運動を最終補綴に移行。リマウン

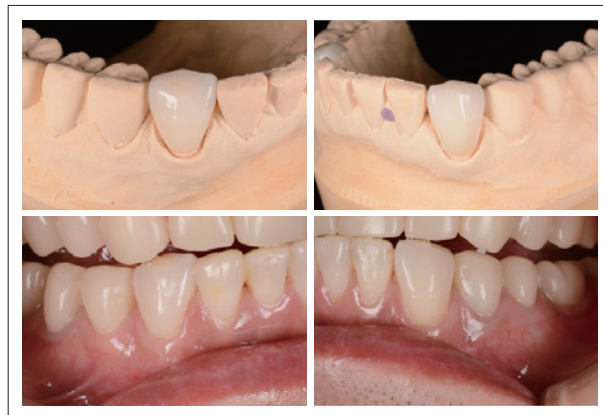
図33 PLV 装着時の口腔内写真。

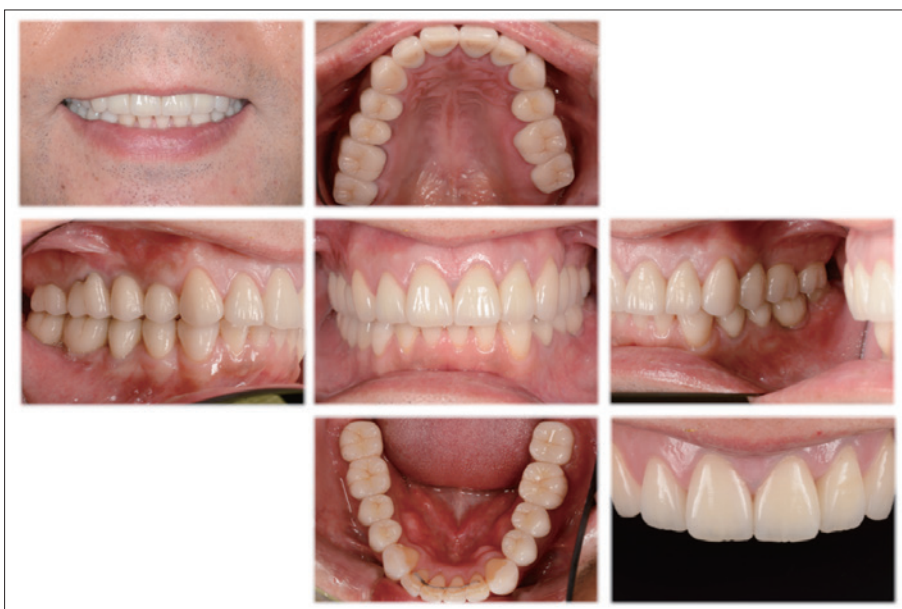
図35 ファイナルレストレーション装着時の口腔内写真。

トを行い（図34）、最終調整を経て口腔内に装着した。口唇と前歯部とのバランスが整い審美的で自然な口元に改善することができた（歯科技工は FAITH dental art・藤田英宏氏による）（図35）。

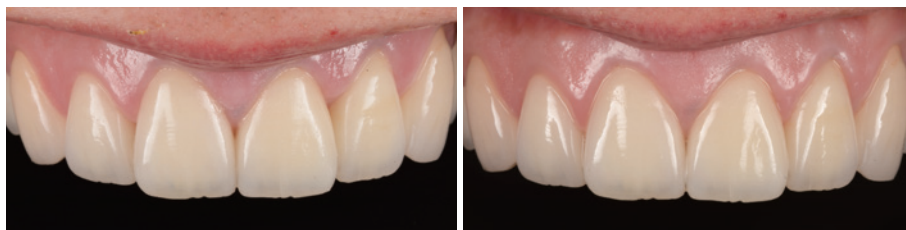
図37 術後2年の歯周組織検査。

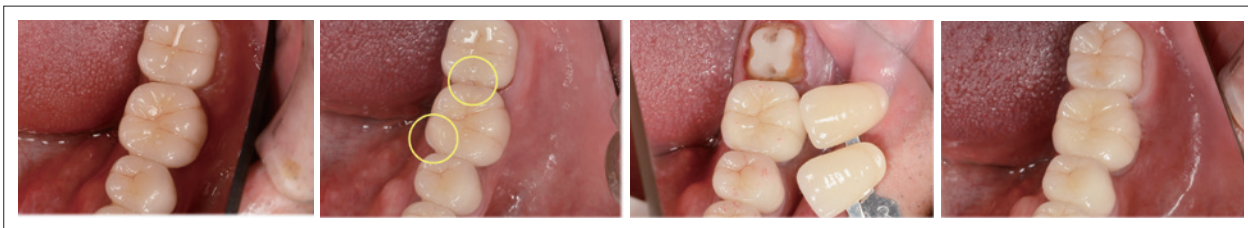
図39 [6]にチップングを認めた。[7]に関してはモノリシックデザインのジルコニアクラウンを再製作し、装着した。

術後5年後に[6]近心舌側および[7]近心コンタクト部辺縁にレイヤリングポーセレンのチップングを認めた。[6]は欠けた部分の研磨で対応し、[7]に関してはモノリシックデザインのジルコニアクラウンを再製作し装着した。また、ナイトガードの装着を怠っていたとのことだったので、再びしっかりと使用していただくよう指導した(図39)。

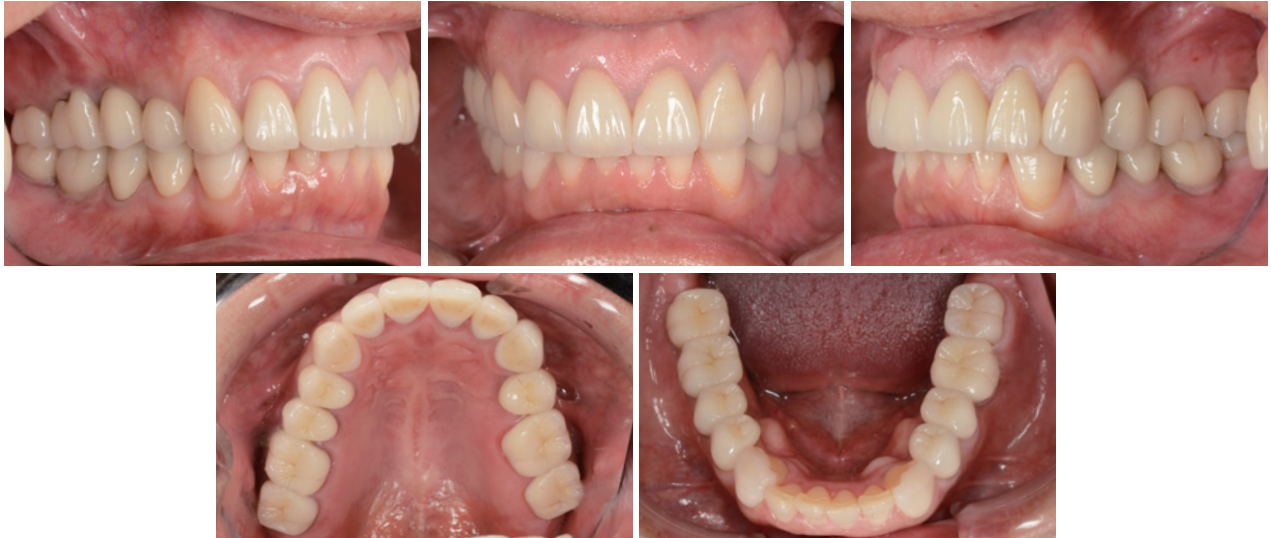
図40 術後7年の口腔内写真.

現在、最終補綴装置装着後7年が経過している。保定期間も十分であると考え、下顎の舌側のワイヤーは除去した。プラークコントロールは良好で、歯肉退縮等もなく安定した状態を保っている。現在1カ月～2カ月ごとのメンテナンスにきちんと来院されており、何かトラブルがあればすぐに対応できるように心がけている(図40～図42)。

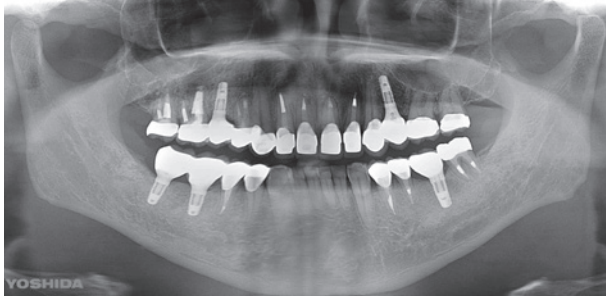
図42 術後7年のパノラマX線写真.
